# भूकंप

लॉरी बेकर

गढवालमधील वेगवेगळ्या भूकंपपीडित गावांच्या सद्यःस्थितीची प्रत्यक्ष पाहणी व सखोल अभ्यास करून बनलेले मत् तसेच हिमालयाच्या पायथ्याशी राहणाऱ्या लोकांचे राहणीमान व तेथील परिस्थिती भागांची इत्यंभुत माहिती होती. यांचे व्यवस्थित ज्ञान असलेल्या समितीच्या सदस्यांच्या माहितीच्याआधारे व अशा उंचीवरील पूर्वीच्या, मोठ्या कालावधीतील घरे, हॉस्पिटल व शाळा यांच्या बांधकामात त्याचा असलेला सहभाग या सर्व गोष्टींचा एकत्रितपणे विचार करून हा अहवाल (रिपोर्ट) तयार केला आहे, हे या निमित्ताने स्पष्ट करावेसे वाटते.

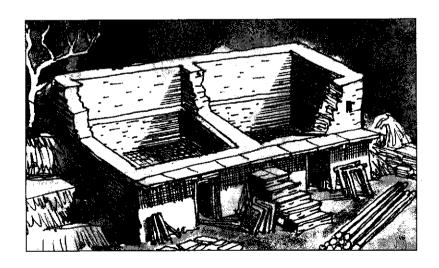
पूर्णपणे जमीनदोस्त झालेले घर वेगवेगळ्या सबबी व स्पष्टीकरण देण्यात आले. ती परिस्थिती लक्षात घेऊन या अहवालाच्या शेवटी आवश्यक सूचना करण्यात आल्या आहेत. तीन महिने उलटून गेल्यावर, पाच हजार फूट उंचीवरचे संपूर्णपणे जमीनदोस्त झालेल्या गावातील घरांचे हे चित्र काढले आहे. काही घरे काही प्रमाणात पडलेली तर काही अगदी अबाधित होती.

तीन महिन्यांनंतरही साफसफाई सगळा ढिगारा व राडारोडा साफ करणे व सामान निवडन बाजूला काढणे झालेले नाही.

करण्याचे व त्यातून चांगले उपयुक्त असे दगड, खिडक्या दारांचे सांगाडे, लाकडी तुळ्या, फरशी वगैरे बाजूला काढण्याचे काहीच प्रयत्न झालेले दिसले नाहीत. भितीवरून कोसळल्यामुळे छप्पर कोसळलेले दिसून आले.

वास्तविक पाहता, काही घरे पूर्णपणे पडलेली नाहीत. बाजुच्या चित्रात राडारोडा व मातीचा ढिगारा साफ केला असता ते कसे दिसेल ते दाखिवले आहे. आम्ही खालच्या मजल्यावरील घरात धडपडत गेलो तर भिंती सुरक्षित दिसून आल्या.

छपरासाठी वापरलेले लाकूड व लाद्या (फरशा) निवडून काढून परत वापरता येऊ शकतात.

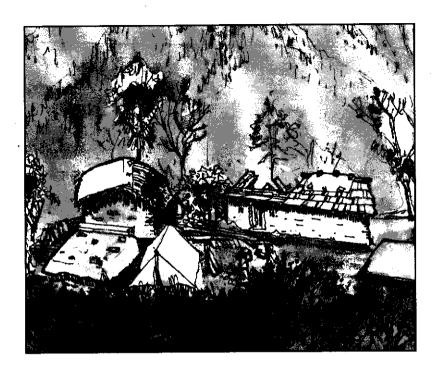
काही मोठे दगड व बरेचसे लहान दगड, मातीत बसवून भिंत बांधतात.

एक पडीक भिंत कशी दिसते याचे चित्र येथे दाखिवले आहे. मोठे मोठे दगड व खूपशा दगडाच्या लहान कपच्या मातीच्या साहाय्याने कशाप्रकारे रचल्या आहेत ते यात स्पष्ट दिसते. दगड एकमेकांत गुंतविण्याचा काहीच प्रयत्न केलेला दिसत नाही. (भिंतीच्या एका बाजूकडून दुसऱ्या बाजूकडील दगड एकमेकांत गुंतविणे.)

धोकादायक भिंती पडल्यामुळे छप्पर पडते.

बाहेरून बघायला भिंत अगदी छान व सुबक दिसते; परंतु दगडाच्या गुंतवणुकीचा अभाव. हा दोष सगळीकडेच दिसून येतो. जो अत्यंत धोकादायक ठरू शकतो. विशेषतः जेव्हा अशा भिंती कोसळतात तेव्हा त्यावरील छप्परही आपोआप कोसळते.

परत वापरता येतील असे दगड गावकऱ्यांनी (गवंड्यांनी नाही) निवडून काढले पाहिजे.

योग्य आकाराचे दगड निवडून (साधारणपणे ब्रेडच्या लादीएवढे किंवा त्याहून मोठे) खणून काढून एकत्रित करून ठेवले पाहिजे. (किंवा पुन्हा वापरले पाहिजे.) लहान-लहान दगड (Sardine माशाएवढे किंवा लहान)- वापरणे योग्य नाही.

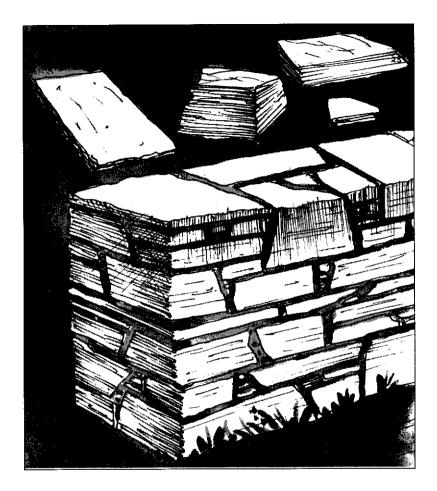
एका ठरावीक प्रकारे भिंतीच्या कोपऱ्याला पडलेल्या भेगा जिल्ह्यात सगळीकडे दिसून आल्या. दगडांच्या व्यवस्थित गुंतवणुकीच्या अभावे व खूप प्रमाणात लहान दगड वापरल्यामुळे.

हे चित्र एका ठरावीक धाटणीच्या व काही प्रमाणात पडझड झालेल्या खेड्याचे काढले आहे. त्यात दिसणारी कोपऱ्यावर भेगा पडलेली भिंत, आम्हाला जिथे जाऊ तिथे सगळीकडेच पाहायला मिळाली. यातून एक गोष्ट अगदी स्पष्ट होते की योग्य प्रकारे दगडांच्या गुंतवणुकीचा अभाव व खूपशा लहान मातीत बसवलेल्या दगडांचा अतिरिक्त वापर यामुळे कथीही होणारी भूभागाची हालचाल, धरणीकंप किंवा जिमनीची धस यात भिंतींना भेगा पडणे अगदी अपरिहार्य आहे. यातील काही भेगा मोठ्या व धोकादायक असून त्याठिकाणची भिंत उतरवून परत व्यवस्थित बांधणे अत्यंत गरजेचे आहे.

एक साधा टेकू बांधून यावर उपाययोजना.

ज्या ठिकाणी या भेगा फार मोठ्या नाहीत. (जास्तीत जास्त प्रमाणात हा प्रकार पाहायला मिळाला.) त्या ठिकाणी खालील चित्रात दाखविल्याप्रमाणे एक साधा टेकू (आधार) देणारी भिंत बांधली असता ती भेग आणखी रुंदावणार नाही. मग ती भेग व्यवस्थित, पद्धतशीरपणे भरून परत त्रासदायक होणार नाही हे पाहिले पाहिजे.
